IL PONTE DELL'ACCADEMIA

permanenza del provvisorio

Il progetto di gara, sicurezza strutturale e collaudo

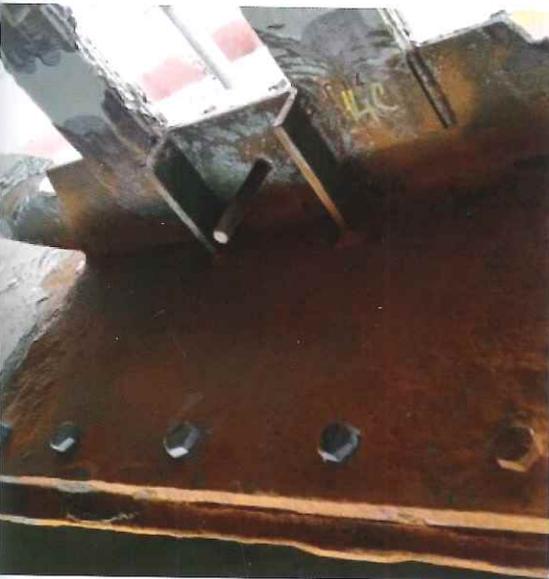
a destra
 Fenomeno di corrosione
 della struttura gerarchica principale

La situazione di degrado, sebbene meno marcata, si è evidenziata anche sulla struttura gerarchica principale, perfettamente accessibile ed ispezionabile grazie al sottoponte costruito. Tale parte della struttura è stata oggetto di una attenta campagna di diagnostica strutturale, finalizzata alla valutazione delle sezioni residue resistenti ed alla stima delle proprietà elastiche e meccaniche delle strutture in acciaio. Tali caratteristiche hanno permesso di eseguire le verifiche di vulnerabilità sismica e progettare

I risultati dell'analisi allo SLU hanno permesso di eseguire il progetto, in collaborazione con l'ingegnere Adelio Rossi dell'Impresa Pasqualucci, dell'intervento di recupero della struttura gerarchica principale la cui progettazione, e successiva esecuzione, paragonabile ad un intervento di microchirurgia: si è intervenuti solo laddove necessario con interventi puntuali nel rispetto della tipologia strutturale e del vincolo monumentale. La struttura gerarchica secondaria, oggetto di completa sostituzione, è stata progettata mediante profili a sezione aperta al fine di garantire una maggiore durabilità dell'opera e favorire le condizioni di analisi per le future ispezioni visive. Particolare attenzione è stata dedicata alla progettazione dei nodi, finalizzata

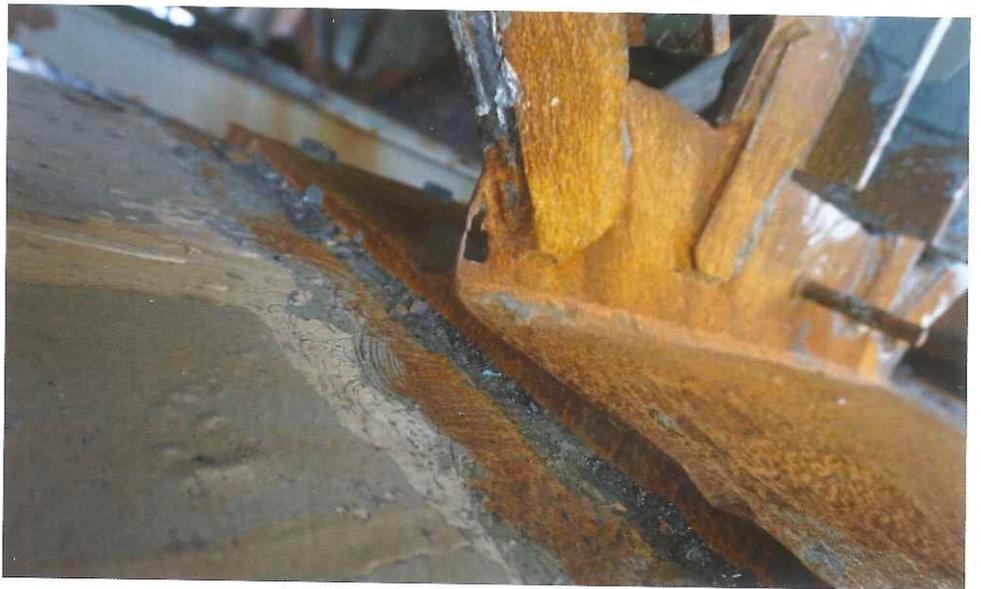
in basso
 Mappatura del degrado
 dei collegamenti degli arconi

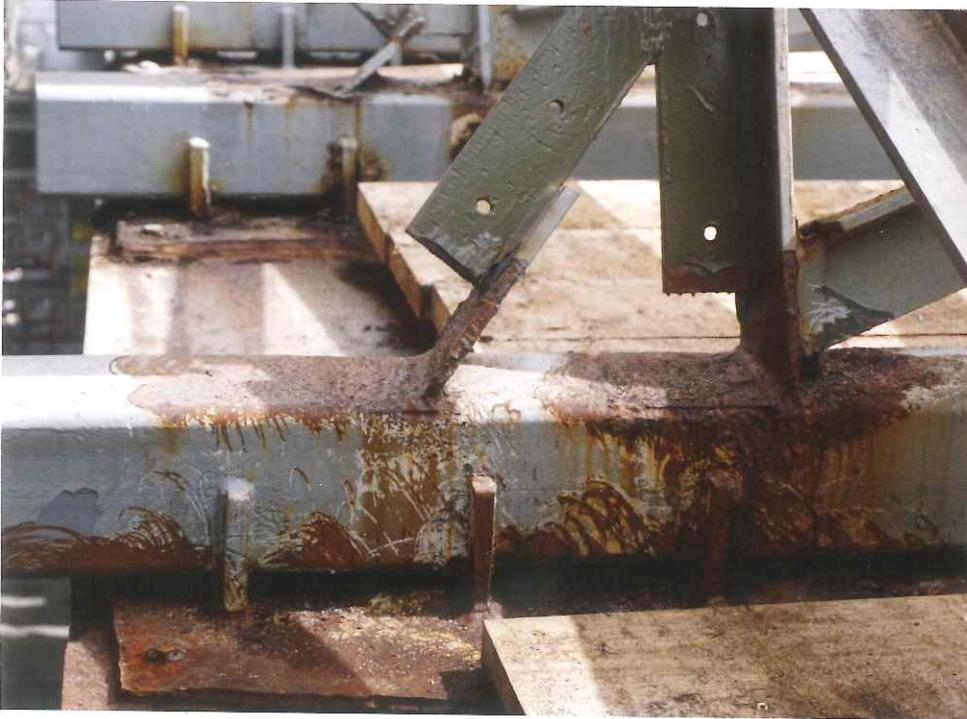
Superiormente a tale struttura, insiste una seconda struttura reticolare in carpenteria metallica sulla quale è collegata tutta la carpenteria lignea del piano di calpestio e dei parapetti. Questa, risalente all'intervento eseguito nel 1984, costituisce la struttura gerarchica secondaria, messa completamente a nudo dopo la rimozione dell'impalcato ligneo. Quanto emerso da tale operazione denunciava un avanzato stato di degrado con perdita della continuità strutturale in corrispondenza di alcune sezioni. La struttura è stata oggetto di completa sostituzione nell'intento di garantire maggiore durabilità al manufatto; per tale ragione sono stati utilizzati profili a sezione aperta, sagomando le parti esterne ai due archi a sezione chiusa, per il rispetto del vincolo monumentale.

in alto a sinistra
Particolare del degrado della struttura gerarchica secondaria

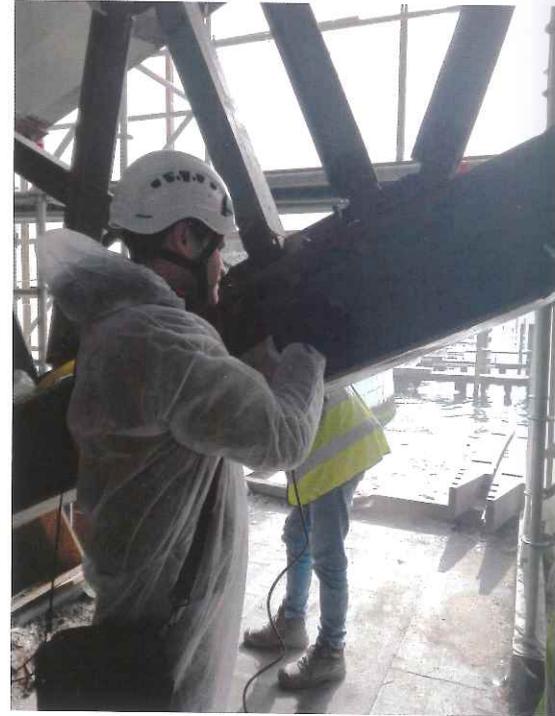
in alto a destra
Prova Brinell in situ sugli arconi

le opere di restauro. La stima delle proprietà meccaniche è stata eseguita mediante prove di durezza Brinell eseguite in situ dall'Ing. Tiziano Lucca e prove meccaniche di trazione, piega e resilienza eseguite presso il Laboratorio di Scienza delle Costruzioni dell'Università Iuav di Venezia. Sui provini sottoposti a prove di laboratorio sono state eseguite sempre prove di durezza Brinell al fine di costruire una curva di correlazione propria per la struttura gerarchica principale del ponte.

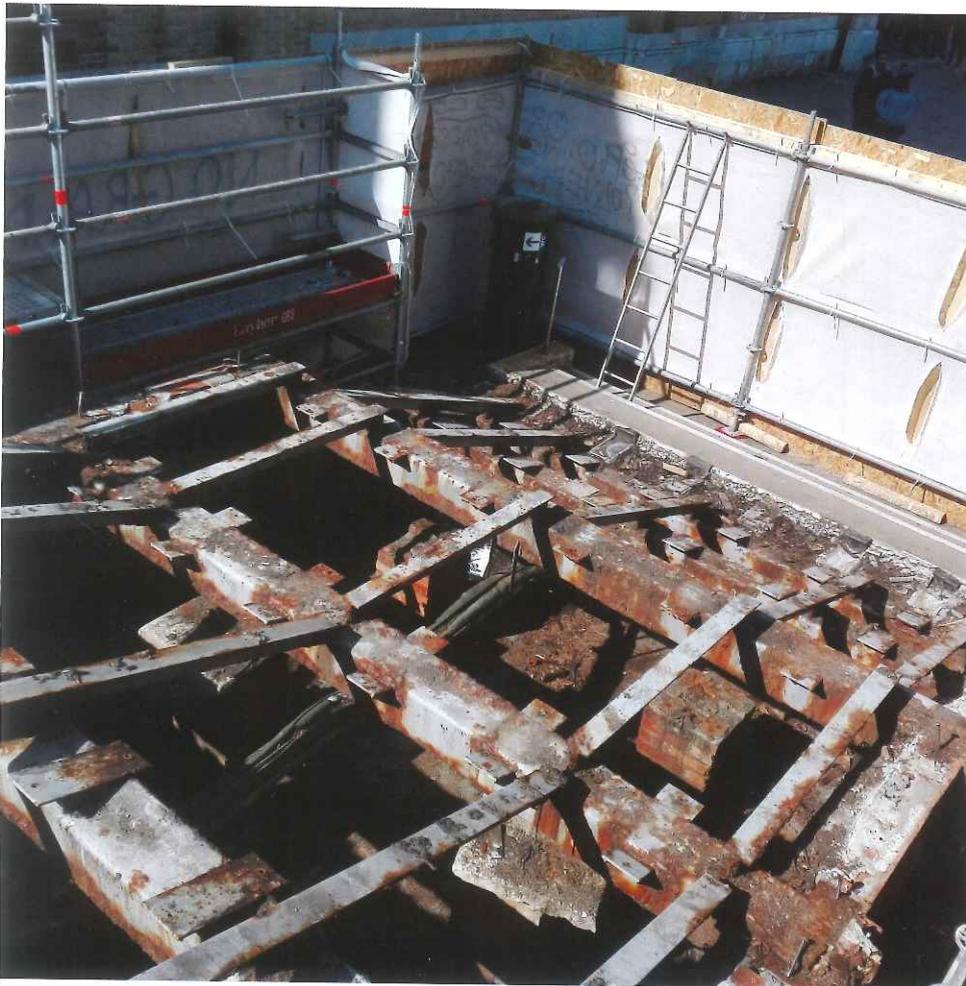
in basso
Stato di fatto sulle rampe

Si è intervenuti anche in corrispondenza delle rampe, in merito alle opere di calcestruzzo e muratura, oltre che quelle in acciaio. Sono state ricostruite le parti di muratura non più coese, ripristinate le opere di calcestruzzo armato danneggiate dalla carbonatazione e dal rigonfiamento delle armature ossidate. Infine, sono state migliorate le condizioni di scarico delle strutture delle rampe mediante l'introduzione di elementi metallici verticali e di controventi.

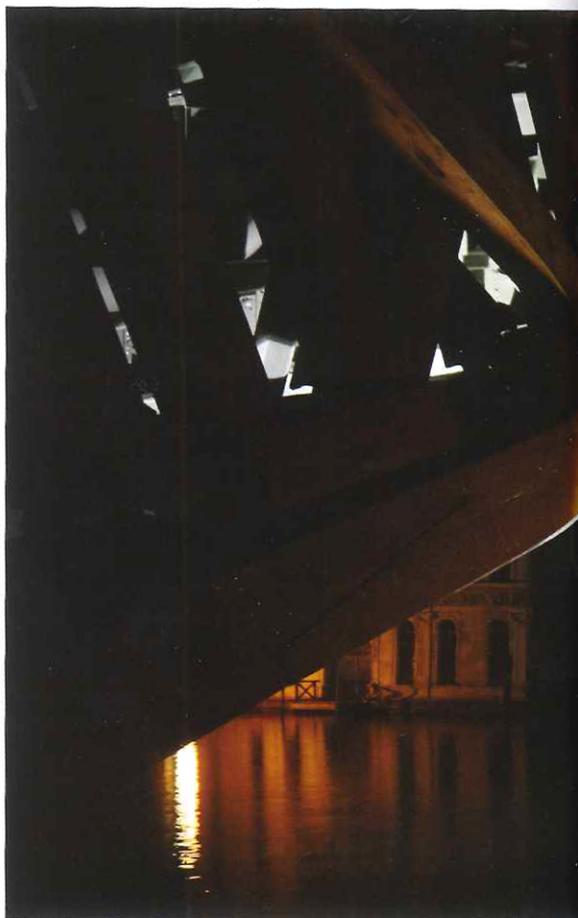
Le verifiche ed il comportamento del ponte, eseguite tramite modellazione FEM, nonché i risultati dell'analisi modale avevano dato margini di sicurezza tali da permettere ai progettisti di acconsentire alla riapertura del ponte senza il collaudo statico vero e proprio. La prova di collaudo è stata eseguita mediante l'applicazione di sei forze concentrate, tre per ogni arco, applicate in prossimità della chiave al fine di raggiungere le massime sollecitazioni, nonché la forma, di quelle corrispondenti al carico di collaudo previsto di 500 daN/m². Attraverso il modello FEM è stata simulata la condizione di carico prevista per la prova di collaudo, valutando le misure sperimentali attese. Le frecce previste per i punti in chiave sugli archi avevano un valore di 1.8 mm. Le misure effettive acquisite dopo lo step di carico finale hanno determinato valori di 2.25 mm e 2.01 mm, rispettivamente per l'arco lato Cà Foscari e l'arco lato S. Marco. La prova è stata eseguita in notturno mediante l'ausilio di un pontone, avente funzione di zavorra e di piano di lavoro per le forze da applicare. Il comportamento del ponte è stato ottimale poiché, sotto la condizione di carico di esercizio, si sono determinati spostamenti proporzionali ai carichi e spostamenti residui inferiori al 15% di quelli massimi misurati.

Immagine della prova di collaudo statico. Fissaggio delle funi in mezzzeria del Ponte.

In primo piano i blocchi di calcestruzzo
