IL PONTE DELL'ACCADEMIA

permanenza del provvisorio

Il progetto di gara, sicurezza strutturale e collaudo

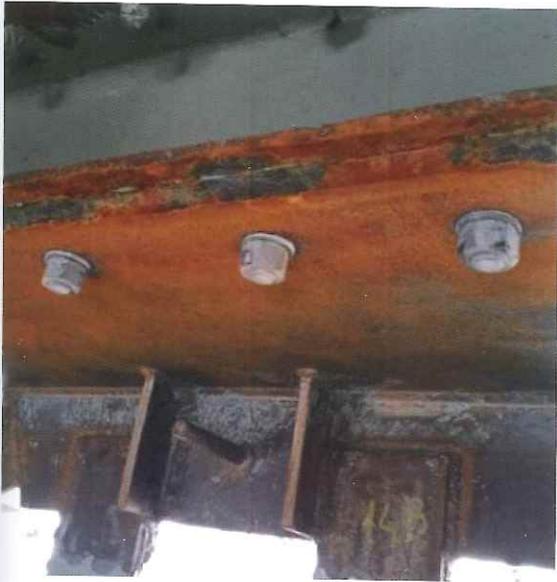
a sinistra
 Schede di rilievo per le indagini
 di degrado

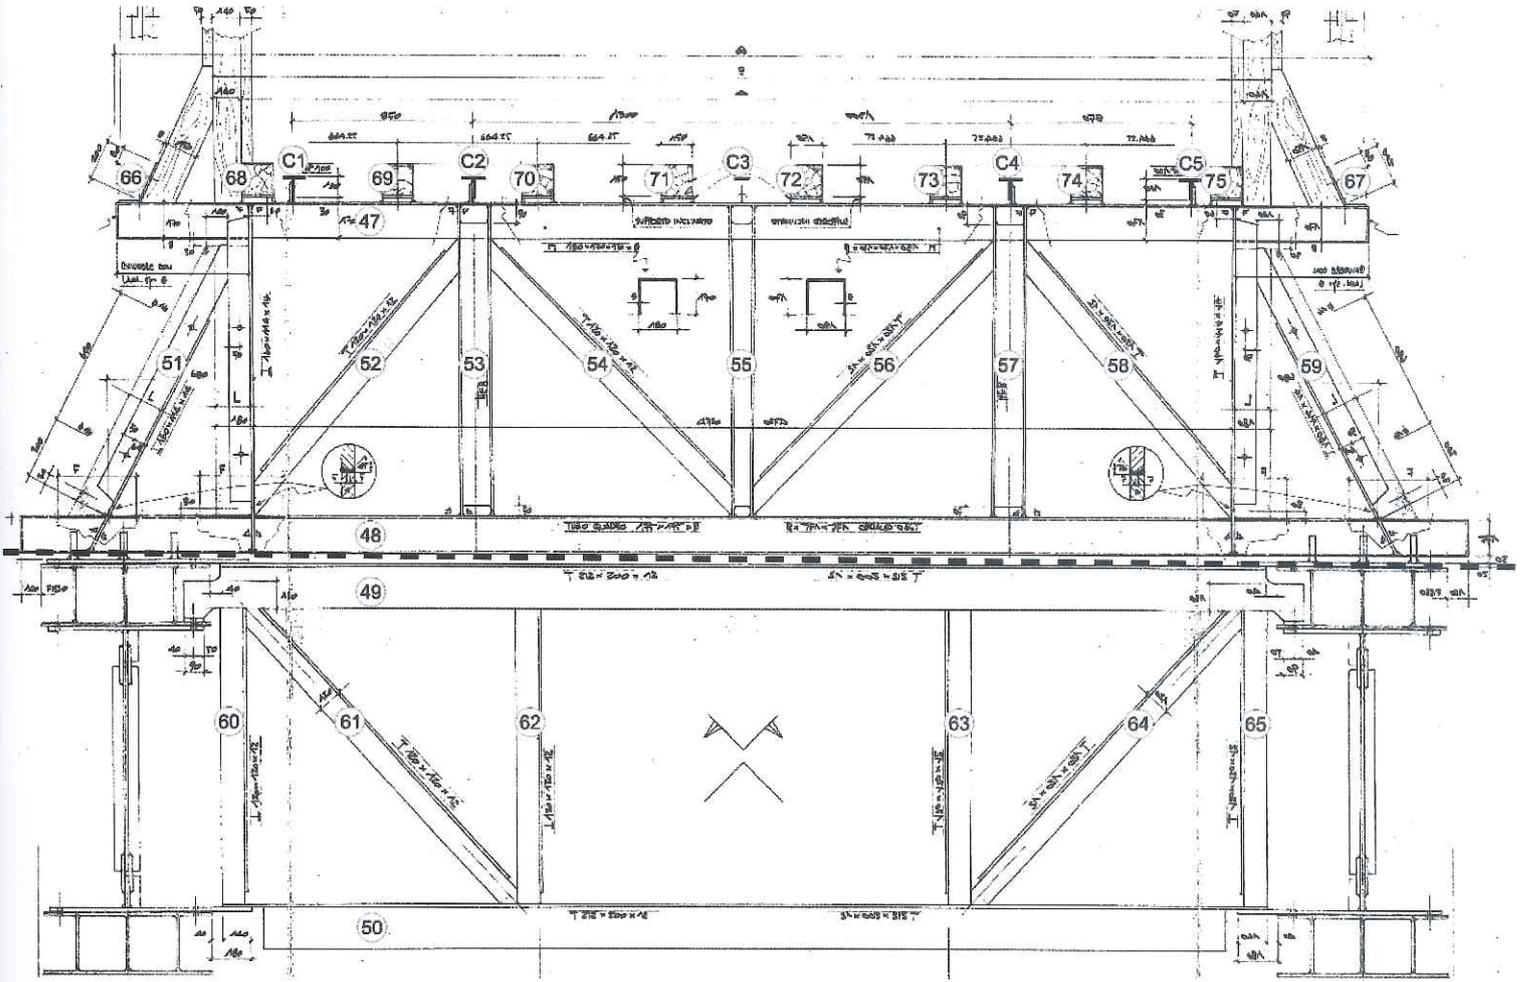
STRUTTURA GERARCHICA SECONDARIA

STRUTTURA GERARCHICA PRIMARIA

in alto Sezione tipo delle strutture gerarchiche del Ponte

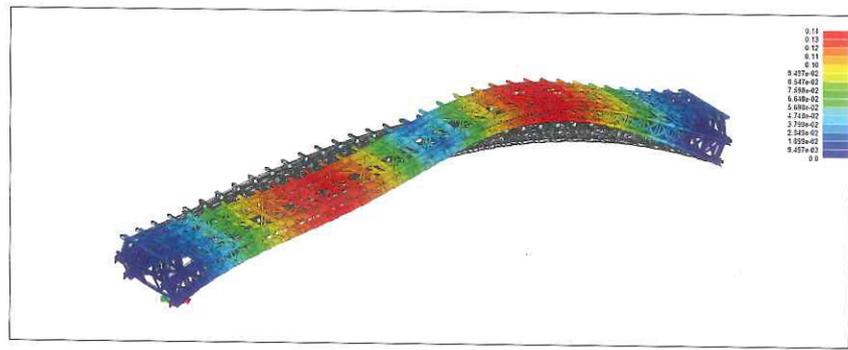
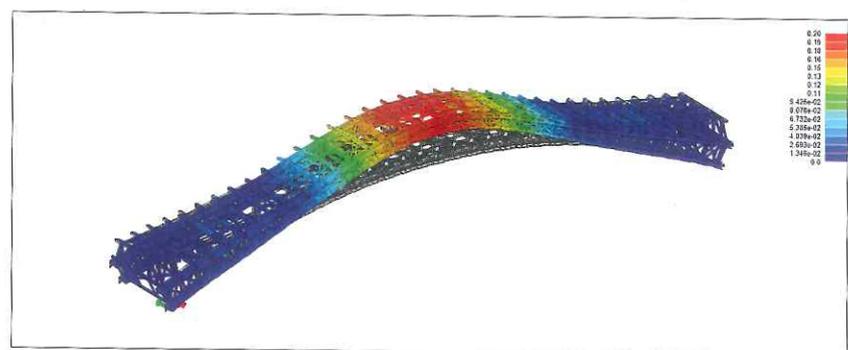
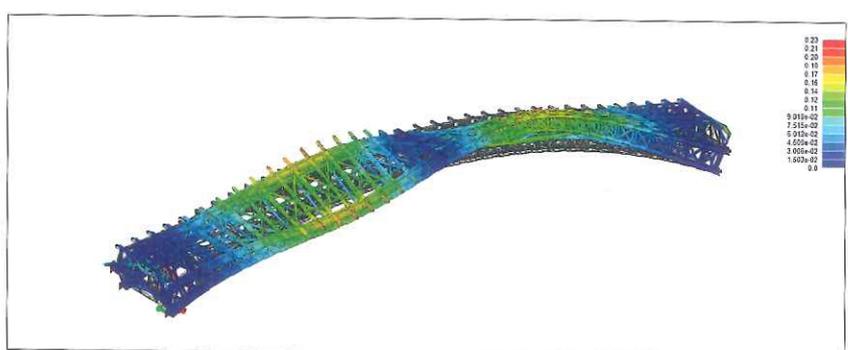
nella pagina corrente
 Verifica con elementi finiti.

1. Deformata e indeformata per la combinazione di carico allo SLU
2. Forma modale del primo modo flessionale
3. Forma modale del secondo modo flessionale
4. Forma modale del primo modo torsionale
